# 津波被害を受けた福島県相馬市水田の 土壌物理性と地下水の塩分濃度

**要約：**東日本大震災での津波被害を受けた水田では、被災面積の広さから復興が追いついてない。津波による塩害の対策では低コストで省労力が求められる。本研究では福島県相馬市日下石地区の水田を対象に、被災後の水田土壌の物理性および地下水中の塩分濃度の変化を明らかにすることで、畝立て栽培による、農地再生の可能性について考察することを目的とした。土壌調査の結果、作土層および畝部の土壌は乾燥密度が小さく、透水係数が大きく、微細間隙、粗間隙ともに大きく、排水性および保水性は良好であることが明らかとなった。また耕盤は乾燥密度が大きく、粗間隙率が小さいわりに、飽和透水係数が一般の水田土壌と比較して大きいものに対して、基盤の飽和透水係数が  $10^{-5} \text{ cm} \cdot \text{s}^{-1}$  と小さいことが湛水を可能としているものと判断された。2011 年度の調査対象水田において畝立てによる畑作物を栽培した結果、畝部において乾燥化が促進することで、半湿田ではあるが畑作が可能であった。このように圃場によっては特別な施工対策をすることもなく、栽培管理のしかたで塩害対策となる可能性があることが示唆された。地下水の塩分濃度は 2011 年 7 月に 0.3% 程度であり稲作には適さない水質であったが、経時的に減少し、2011 年 10 月には 0.08% を示し、稲作には支障のない値まで低下したことが明らかとなった。

# Soil Physical Properties and Underground Water Salt Concentration in Paddy Fields Affected by Tsunami in Soma City, Fukushima Prefecture

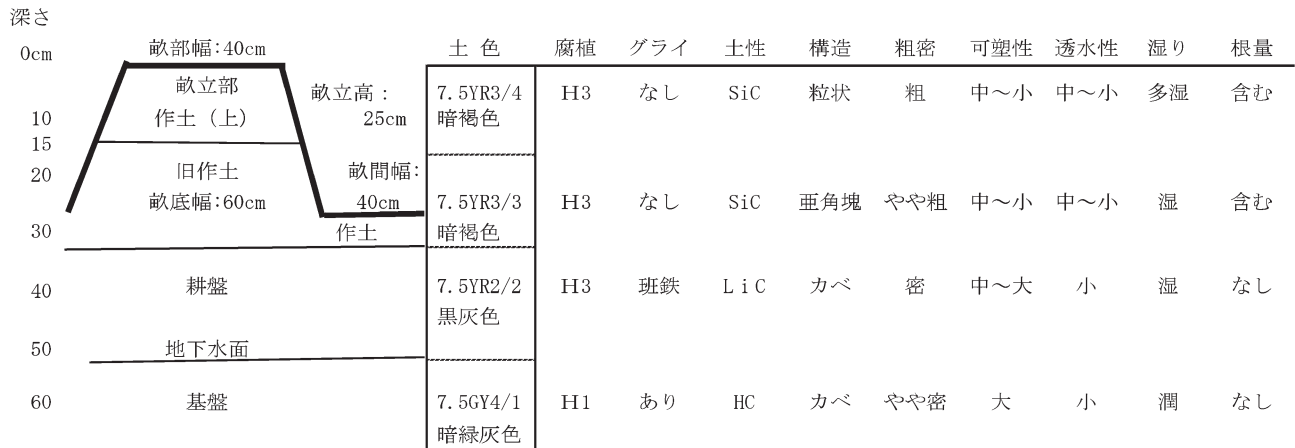
図 3 調査圃場の土壌断面および畝立て（2011 年 11 月 28 日）

本研究で対象とした水田土壌の、11 月 28 日に行った断面調査結果は、図 3 に示す通りである。図中の深さ 10～15 cm までの作土 (上) 層は畝立てのために盛り土した部分で、15 cm 以深には盛り土前にあった従来の作土 (旧作土と記述) が存在し、作土 (上) 層と合わせて畝部を形成していた。畝部においては 25 cm 以深、畝間においては作土層以深はともに 6 月 24 日調査時の状況とほぼ同様であった。耕盤は深さ 30 cm の位置から下方に厚さ 20 cm の密な層が形成されていたが、耕盤としての発達は弱く。基盤との境界は不明瞭である。6 月の調査時に測定した山中式硬度の値は、耕盤で最大値の 23 mm (約 0.98 MPa) であり、密な組織であることを示したことや、土色が黒褐色と暗緑灰色、腐植量が H3 (含む) と H1 (あり)、土性が LiC と HC といった違いやグライの状況などから耕盤と基盤を区別した。なお、土性は断面調査時に指の感触によって分類した。地下水位は畝部上から深さ約 50 cm (田面下 35 cm) にあり、地下水の位置から半湿田に分類される<sup>5)</sup>ことが明らかとなった。

土壌断面調査を2011年6月24日および11月8日に行い、6月24日の調査時には土壌採取を行った。なお6月は畑作物の播種前、11月は収穫後である。土壌物理性試験では、採取試料について以下の方法にて土壌物理性を測定した。飽和透水係数は変水位法で、pF水分特性はpF2.5までは加圧板法、それ以上を遠心法により測定した。さらに土壌水分張力の測定は、図2に示した地点Cを中心に南北方向に長さ10m、畝間隔1mの畝を15列造成し、畝部の深さ5, 15, 25, 35, 45cm、畝間の深さ5, 15, 25cmの位置にテンシオメータセンサー部を埋設して実施した。畝の形状および規模は図3に示す通りで、畝部幅40cm、畝間幅40cm、畝底幅60cmおよび畝立高25cmの台形断面である。観測期間は7月1日から9月30日までの92日間とし、1時間の測定間隔でロガーに記録した。地下水位の測定は土中に埋設した塩ビ管内に水深測定センサー(HI-NET, HTV-020KP-05-V)を投入し、7月1日から10月21日までの113日間、U, C, Lの全3地点において1時
